Raccord

11066469

PDO GALVA - 325X130 - D130

Piquage Droit Oblong à 90°

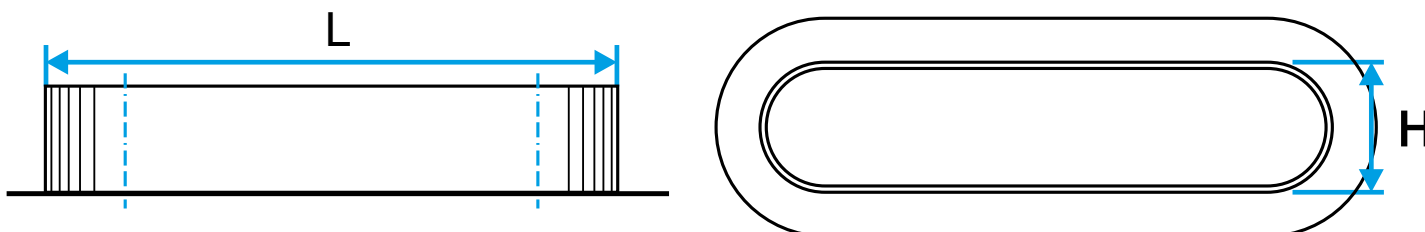
| Références | H (mm) | L (mm) | Ø (mm) | Ø B (mm) |
| 11066469 | 130 | 325 | 130 | 130 |

Schéma d'encombrement Piquage Droit Oblong à 90°

- Piquage droit oblong à 90° en acier galvanisé de diamètre 130 mm.
- Longueur 325 mm et hauteur 130 mm
